#### 2.5.4 Pemeliharaan Jalan Tol

### Pemeliharaan Jalan dan Jembatan

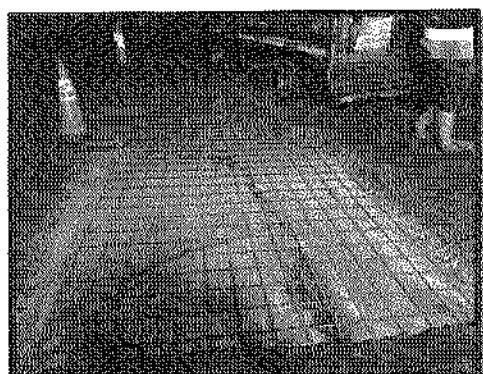
c. Pekerjaan Rigid (Perkerasan Paku) d. Perbaikan Permukaan Jalan  
(Scrapping dan Filling)

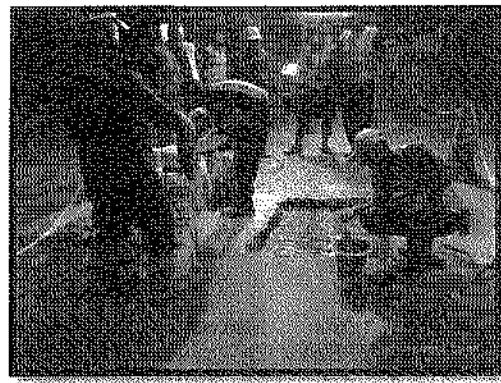
d. Pekerjaan Deckslab (Plat Beton)

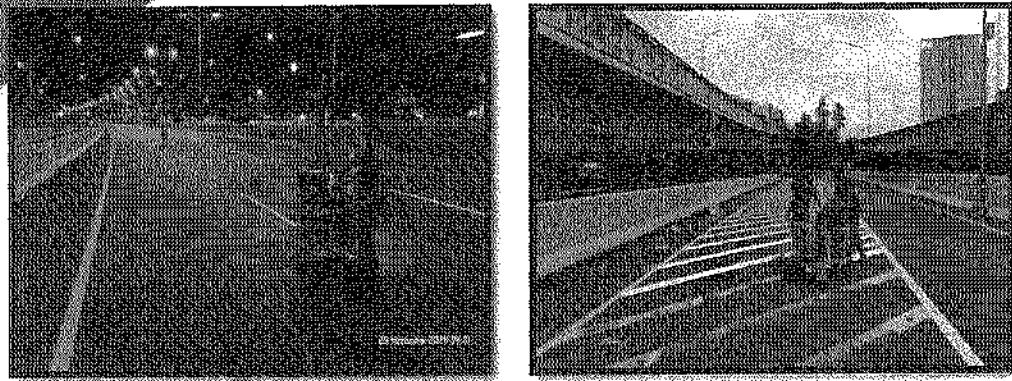
e. Perbaikan Marka Jalan

f. Pengecatan Marka Jalan

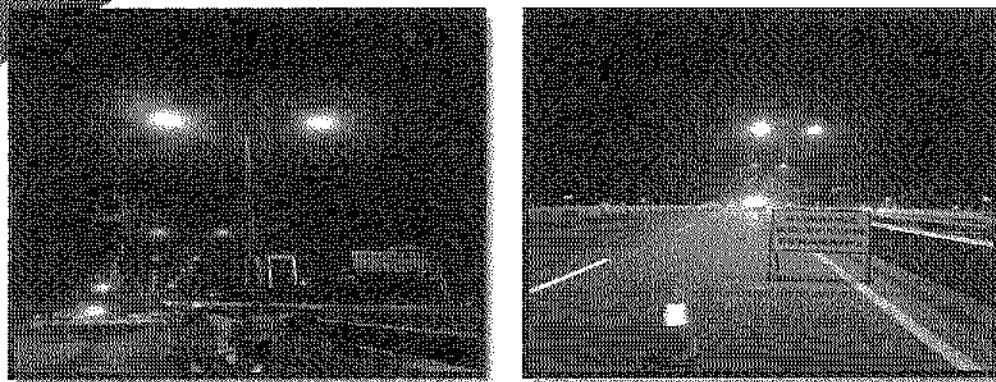
b. Penggantian Lampu PJU ke LED

Kegiatan pemeliharaan dilakukan pada malam hari dimana petugas memperbaiki dengan cara insidental yang dilakukan pada saat dilakukan survei. Perbaikan penerangan dilakukan secara berkesinambungan selama jalan tol beroperasi. Pada periode ini dilakukan perbaikan dan penggantian lampu PJU dari Jenis Son - T ke LED secara bertahap (mulai dari KM 4 s.d KM 8).

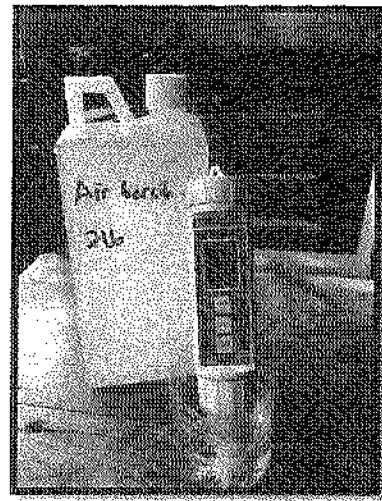
Gambar 2.14 Pengambilan Sampel Air Tanah di Pemukiman Warga

Parameter yang dipantau adalah parameter fisika, kimia, dan mikrobiologi. Lokasi pemantauan untuk air permukaan dilakukan pada 2 (dua) titik pengamatan, yaitu di Sungai Angke dan Sungai Mookervart dan untuk air tanah di pemukiman penduduk Rawa Buaya. Berikut foto pemantauan kualitas air tanah dan permukaan yang telah dilakukan secara rutin setiap 6 bulan sekali yaitu pada titik koordinat :
